Naturvärdesinventering inför planerad ledningsdragnig i Kungsbacka

Kungsbacka, Hallands län

2020-12-07

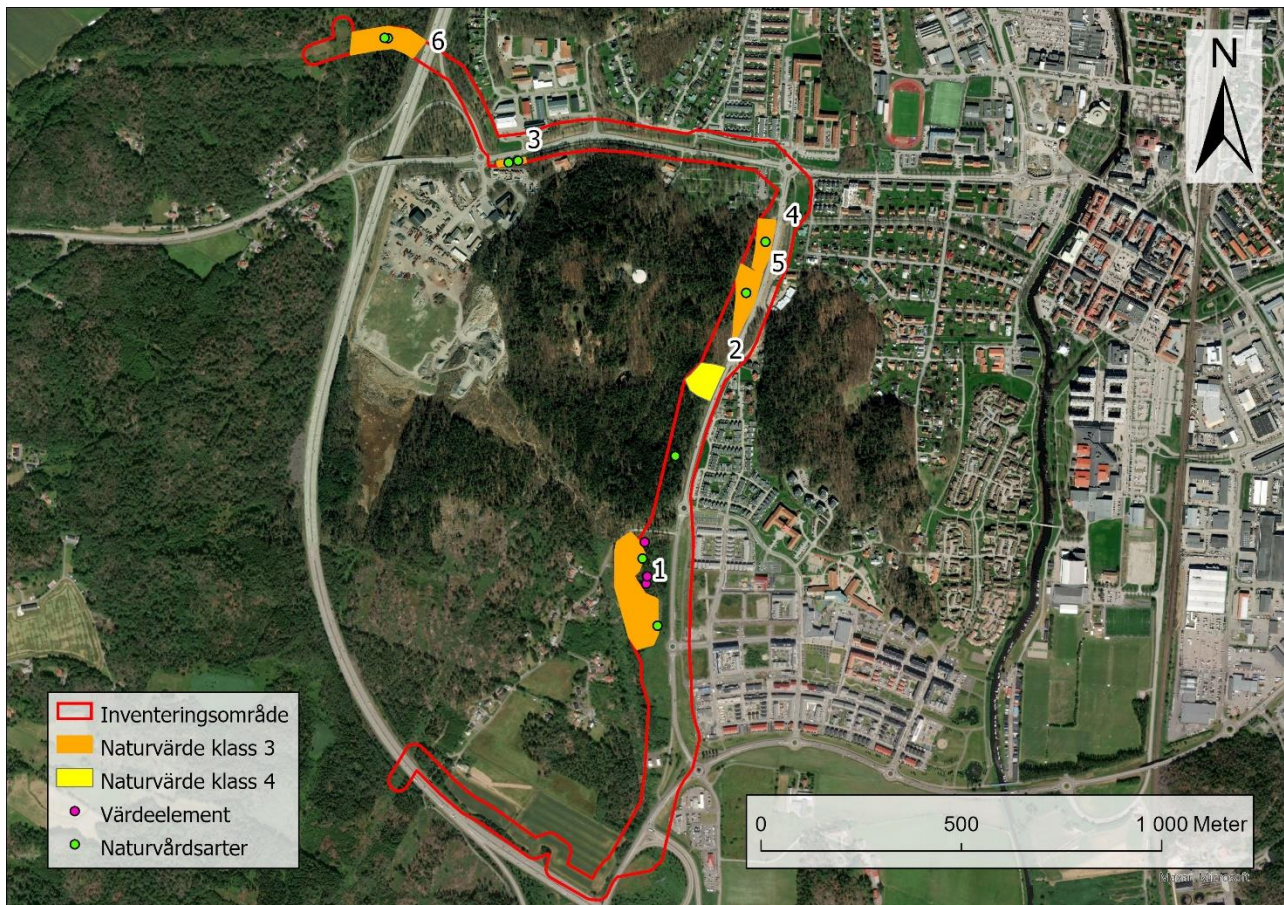
Figur 2. Naturvärdesobjekt, värdeelement och naturvärdsarter inom och nära utredningsområdet.

Totalt identifierades 6 naturvärdesobjekt (NVO) inom inventeringsområdet; fem objekt med naturvärdesklass 3 och ett objekt med naturvärdesklass 4 (tabell 3, figur 2 samt bilaga 1).

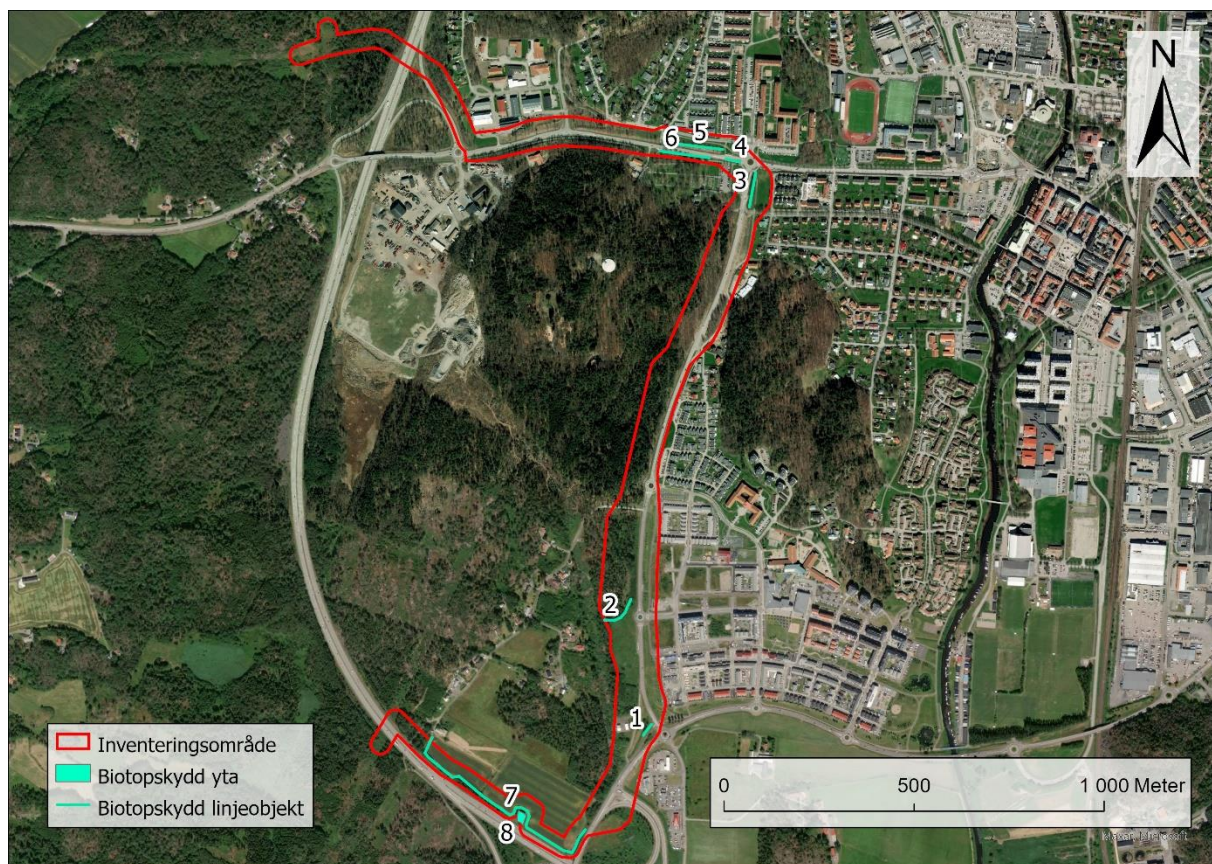
Figur 3. Biotopskyddade objekt i inventeringsområdet.

Totalt har 8 objekt som omfattas av generellt biotopskydd pekats ut i inventeringen. De utgörs av 5 alléer, 1 stenmur, 1 öppet dike intill jordbruksmark och 1 åkerholme., se tabell 4 och figur 3.

Om biotopskyddade objekt påverkas ska dispens från länsstyrelsen sökas. Kompensationsåtgärder kan behöva utföras för att upprätthålla biotopskyddens ekologiska funktioner. Exempel på förbättringsåtgärder vid påverkan på en biotopskyddad allé är kompletteringsplantering av alléträd eller plantering av ny allé. Om grova träd tas ned bör de nedtagna träden lämnas kvar i området som död ved, vilket är bra för bland annat en rik insektsfauna.

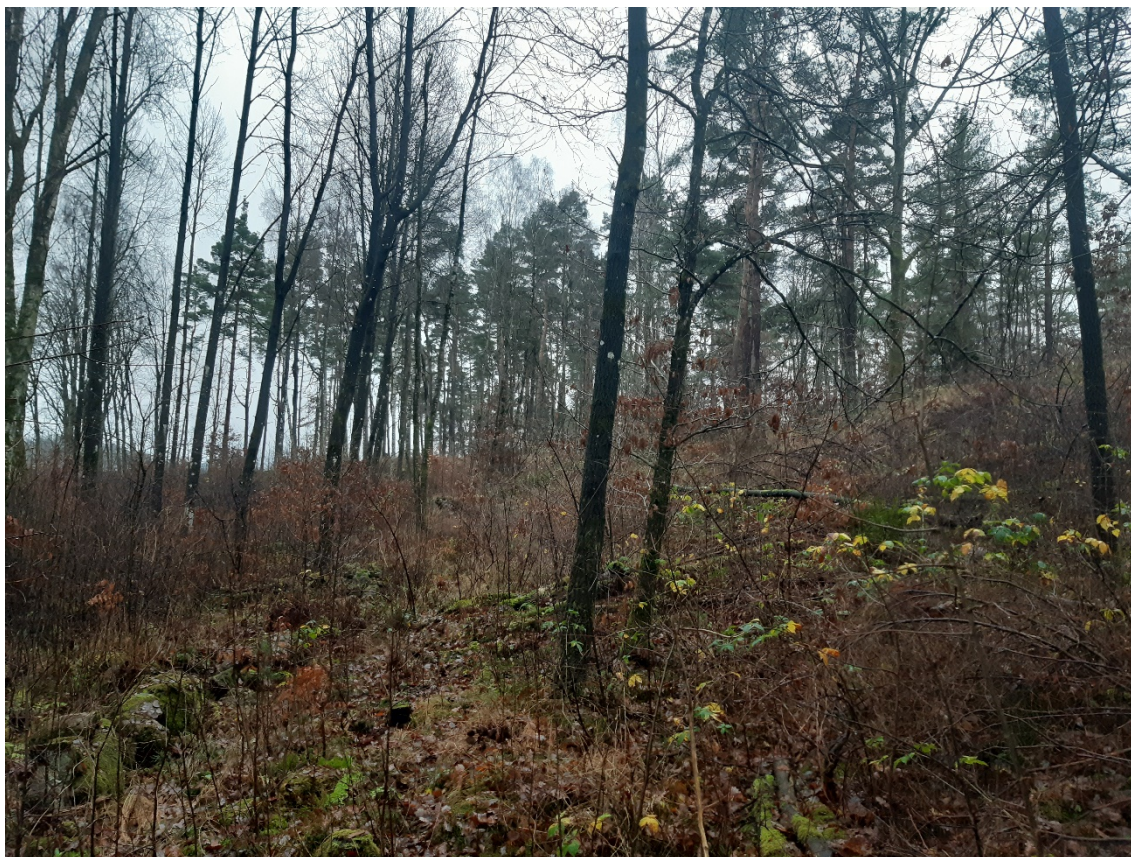
1– Skog och träd

Naturvärdesbedömning: Klass 3

Biotop: Blandskog av ristyp

Beskrivning: Mindre skogsdunge som består av tall, asp och björk i lika stor omfattning. Klen död ved finns rikligt, men det är ont om större värdeelement. Tydliga spår av plockhuggning. Många av tallarna är grova, ca 150 år gamla och har utvecklat vissa strukturer i topparna.

Naturvårdsarter: Spillkråka (NT)

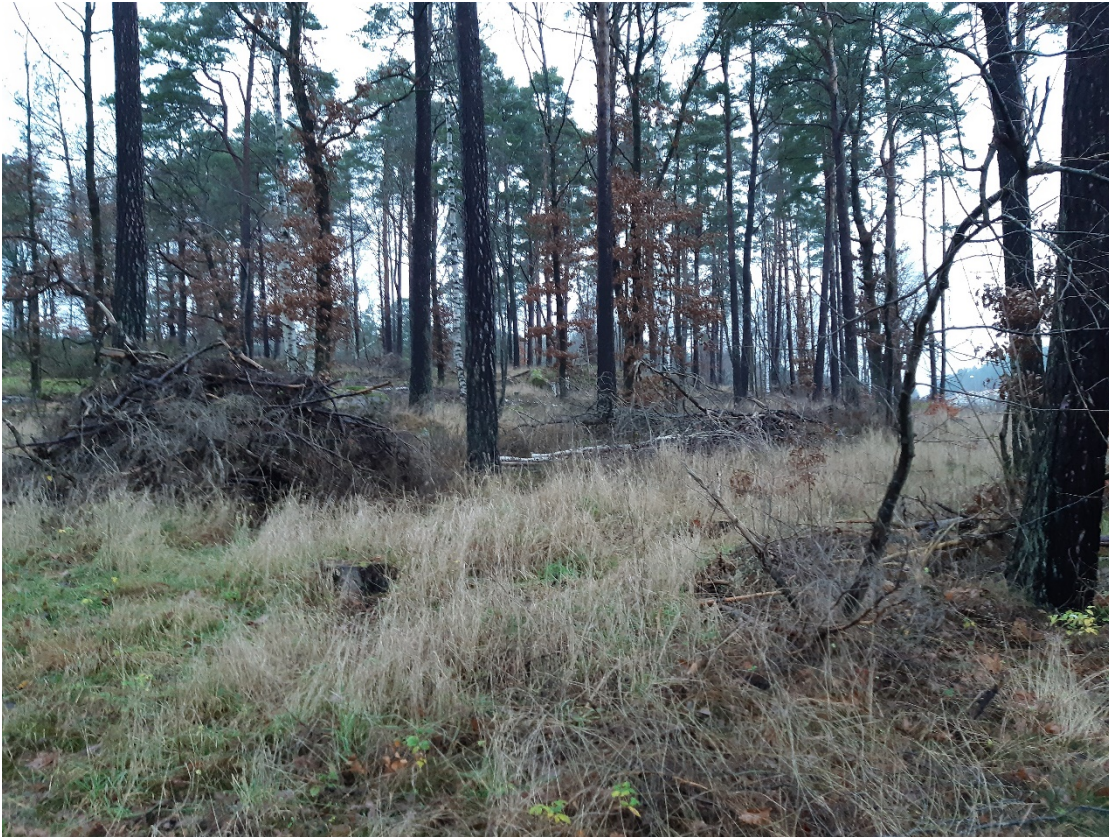
2 – Skog och träd

Naturvärdesbedömning: Klass 4

Biotop: Tallskog av blockig ristyp

Beskrivning: Plockhuggen, planterad tallskog på ca 50 år. Inslag av sälg och viss förekomst av död ved ger ett visst biotopvärde. Artvärdet är obetydligt då inga naturvårdsarter noterades.

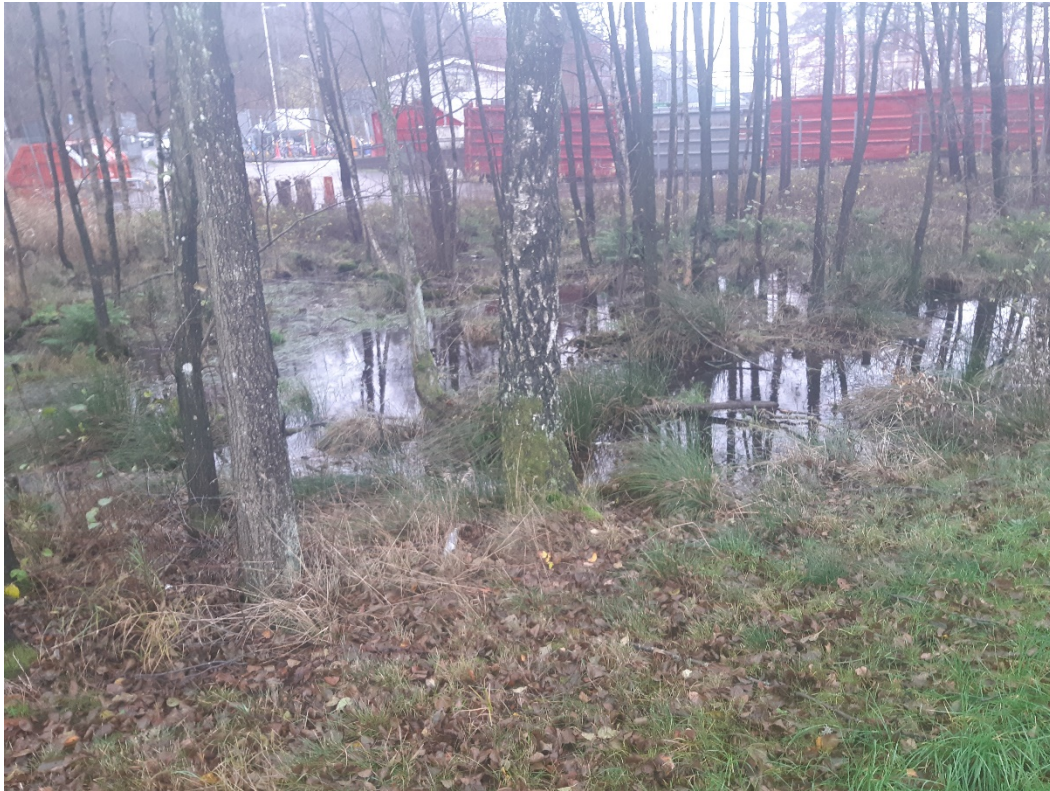
3 – Skog och träd

Naturvärdesbedömning: Klass 3

Biotop: Alsumpskog

Beskrivning: Mindre, sumpig skog som domineras av al. Området står under vatten under stora delar av året, vilket gör att alarna har utvecklat viss sockelstruktur. Området har värden för groddjur, särskilt på grund av biotopens ovanlighet i området.

Naturvårdsarter: Glansfläck, mindre hackspett (NT)

Förutsättningar för grod- och kräldjur samt fladdermöss bedöms däremot vara små i området. Möjligen finns det groddjur i NVO 3 som bedöms ha en permanent vattenspegel. Arbete under grodornas fortplantningsperiod bör undvikas 15 mars-15 juli om arbete kommer ske i vatten. En fågelinventering av hackspettar bör utföras om träd kommer att tas ned i NVO 3 för att ta reda på

om det häckar skyddsvärda hackspettar i objektet och om det finns bohål. Detta för att kunna genomföra lämpliga hänsynsåtgärder.

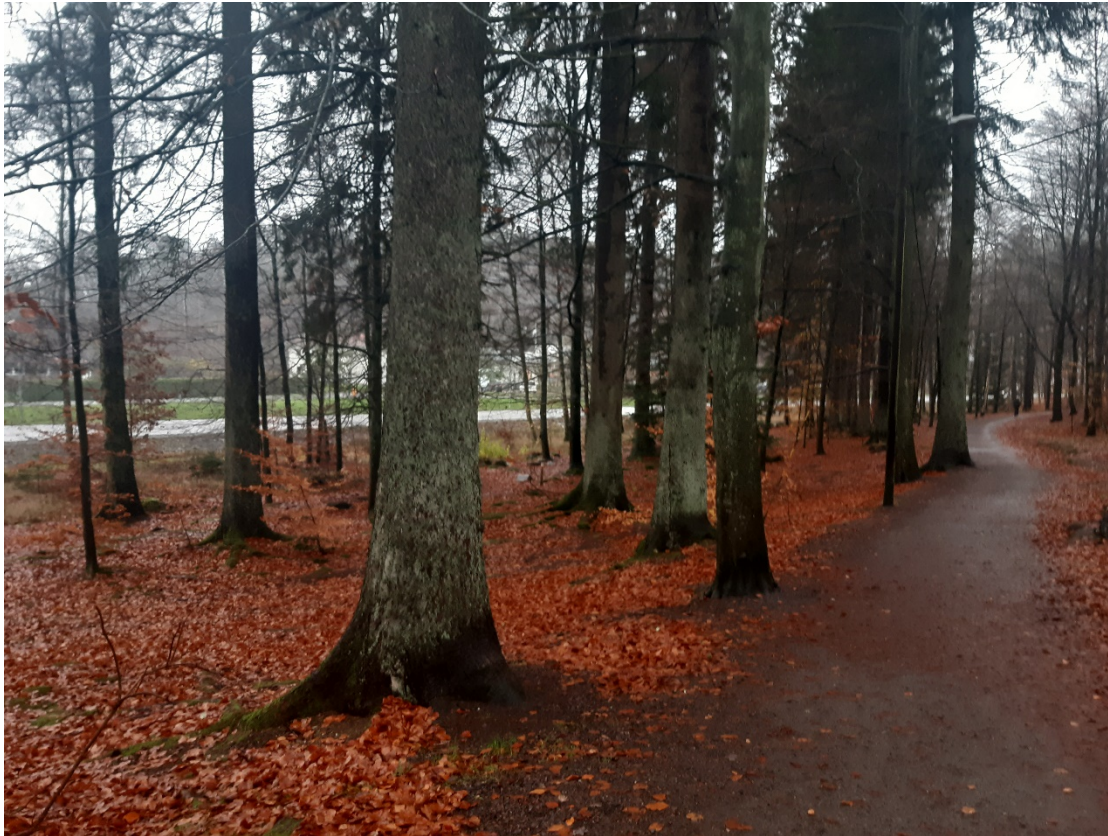
4 – Skog och träd

Naturvärdesbedömning: Klass 3

Biotop: Bokskog

Beskrivning: Mindre bokskog som har stark parkprägel. Området är fattigt på död ved och epifyter, där bokarna är runt 75-100 år gamla. Örtfloran kunde inte bestämmas då inventering utgördes i november. Struktur på bokarnas stammar är ej välutvecklad. Inslag av storväxt gran finns i området, vilka är ca 80-100 år gamla, men saknar värdestrukturer då de har växt snabbt på mark med god bonitet.

Naturvårdsarter: Grov fjädermossa

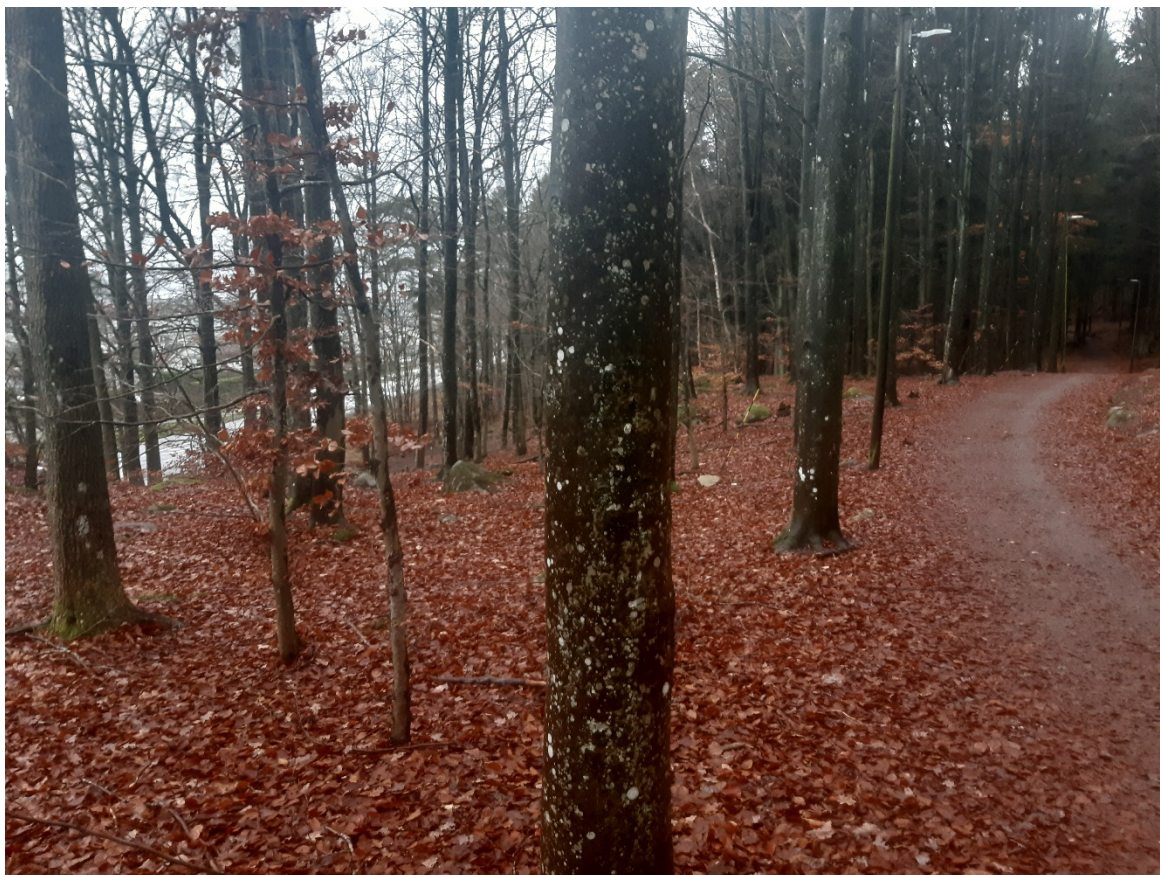
5 – Skog och träd

Naturvärdesbedömning: Klass 3

Biotop: Bokskog av lågörtstyp

Beskrivning: Mindre bokskog som har stark parkprägel. Området är fattigt på död ved och epifyter, där bokarna är runt 75-100 år gamla. Örtfloran kunde inte bestämmas då inventering utgöordes i november. Struktur av bokarnas stammar ej tillräckligt välutvecklad.

Naturvårdsarter: Grov fjädermossa

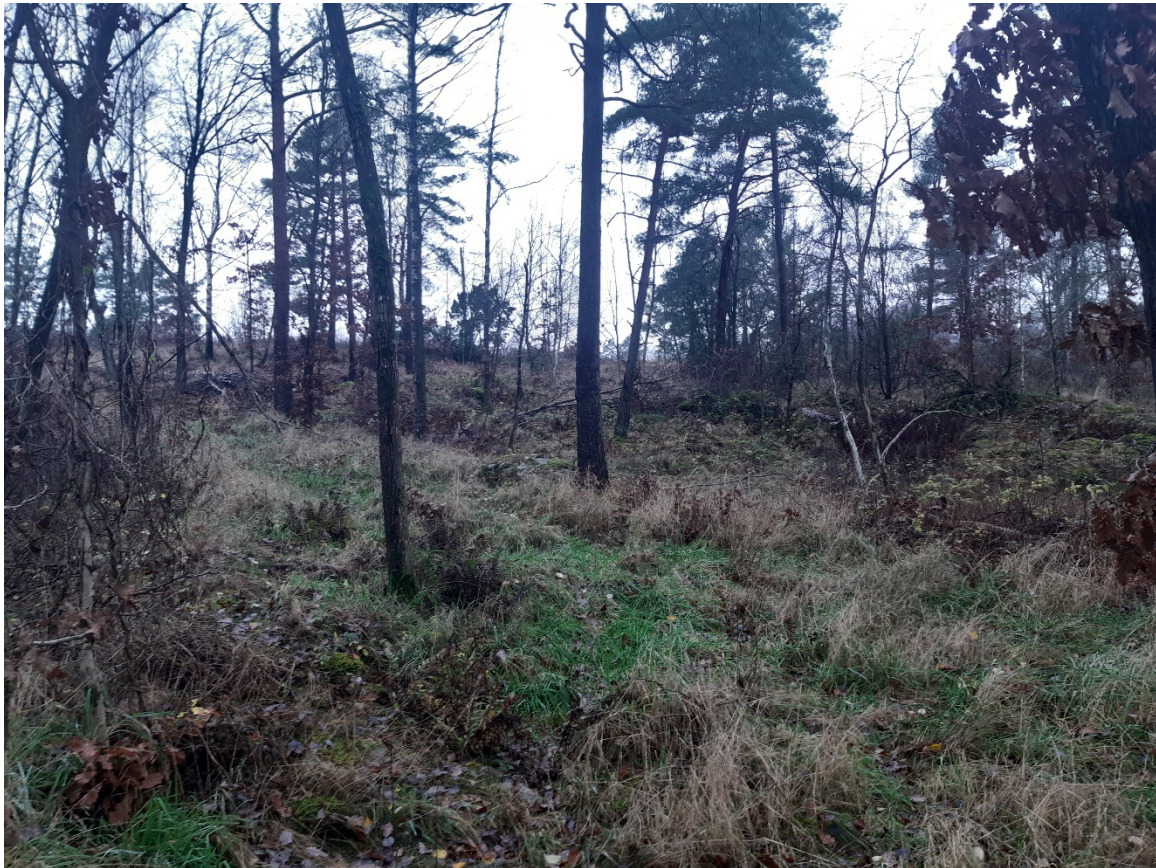
6 – Skog och träd

Naturvärdesbedömning: Klass 3

Biotop: Blandskog av lågörtstyp

Beskrivning: Del av större skogsparti som domineras av björk, asp och tall, med inslag av gran. Tydliga spår av skogsbruk, där gallring och diken är vanliga. Död ved finns i små mängder och är mestadels klen. Spår efter gröngöling observerades i en myrstack. Ett visst biotopvärde tillsammans med ett visst artvärde gör sammantaget att naturvärdesobjektet hamnar i Naturvärdesklass 3 – påtagligt naturvärde.

Naturvårdsarter: Gröngöling, mörk husmossa
